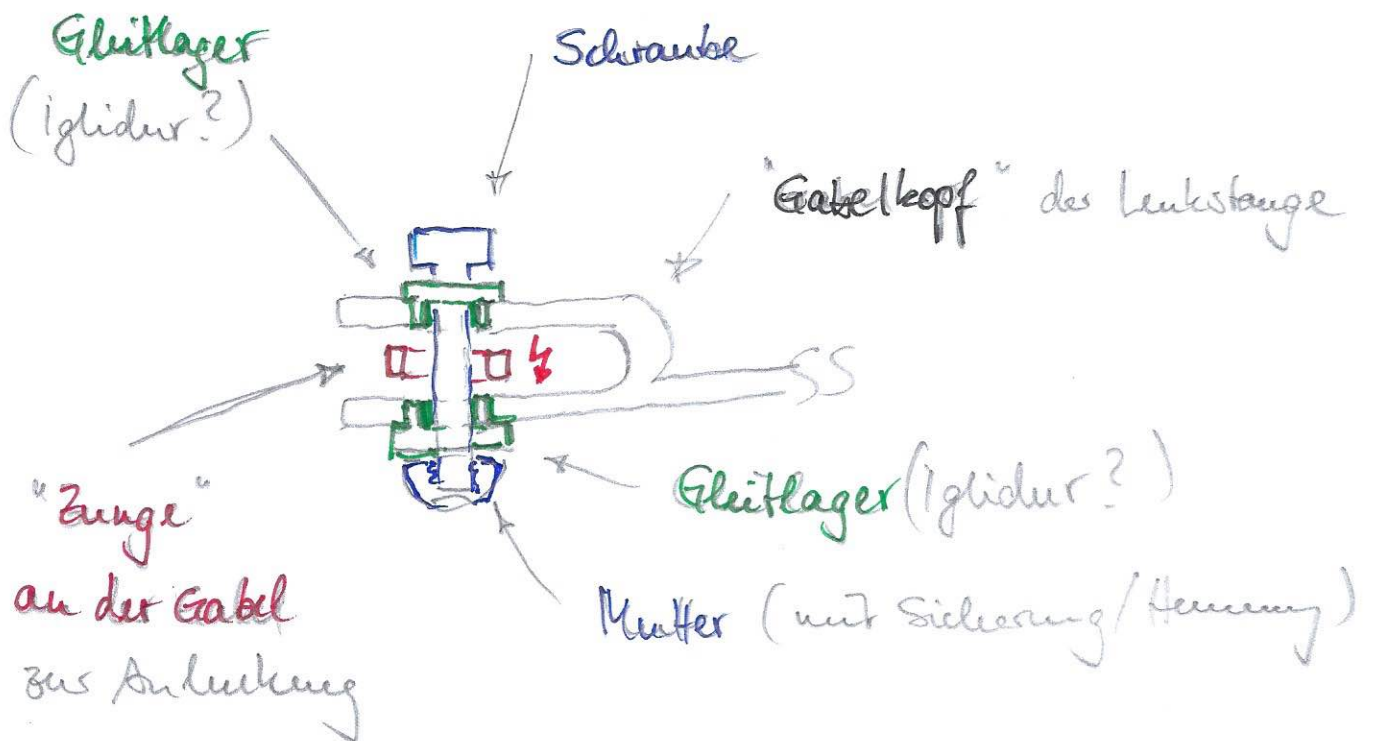
Probleme: die senkrechte Schraube hat Spiel in der "Zunge"; sie reibt Metall (Gewindebereich) auf Metall. Das Gewinde hat an der Stelle deutliche Abnutzungserscheinungen

Die bisherige "Lösung", Nachziehen des Mutters, kaschierte nur das Problem durch vorübergehende höhere Reibung.
