Pino Tour Rahmenbruch (Aluminium) Juni 2016

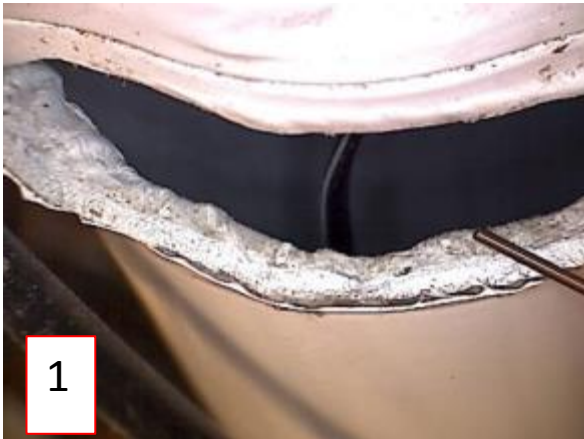
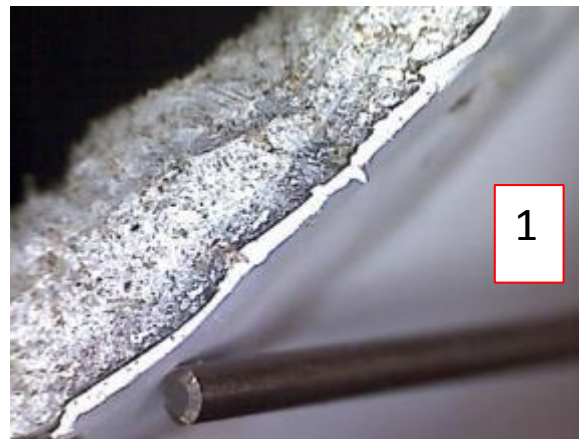
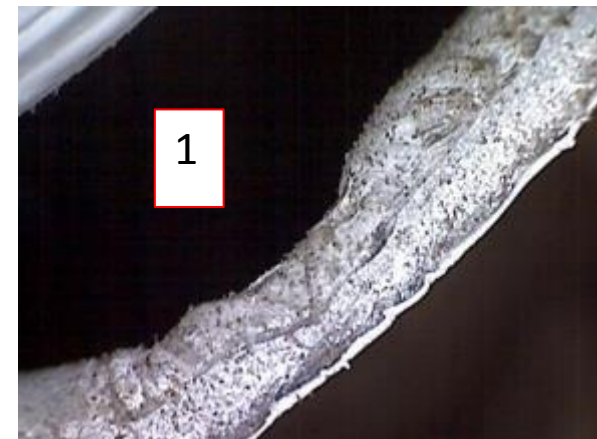
Schweißnaht oben
kleiner 1 mm,
unten 1 – 2 mm
